# 電源架構圖

一、名稱：城西能源股份有限公司新設再生能源發電設備 69kV 自備變電站（新城西 G/S）供電線路保護電驛規劃方式（安順 S/S ~城西 C/S 分歧新城西 G/S）

# E1完工及電驛測試失敗

主旨：有關本公司「臺南市城西垃圾焚化廠更新爐新建營運轉移案」108112WT0001之供電線路保護電驛使用直通光纖之現場遭遇問題，提請協助。

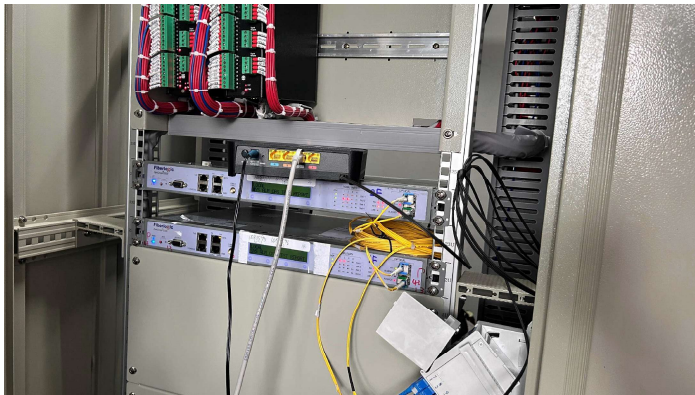
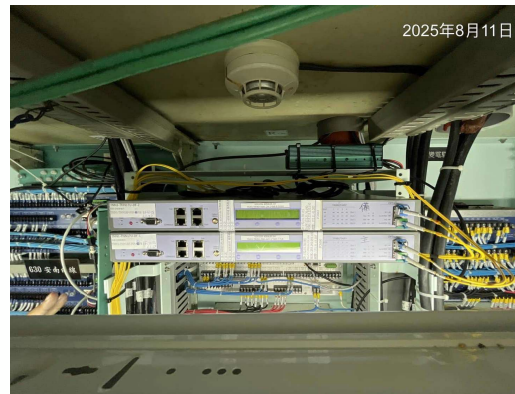
中華電信E1線路於  
114年8月11日完工  
圖左:城西側  
圖右:台電安順S/S側

二、中華電信 E1 專線於 114 年 8 月 11 日完工，立即與本案 87L 電驛測通，發現其直通光纖埠無法直接使用於 E1 線路上，必須將 87L 電驛直通光纖埠的通訊格式轉換為 E1 線路對應格式，才能於 E1 線路上使用。

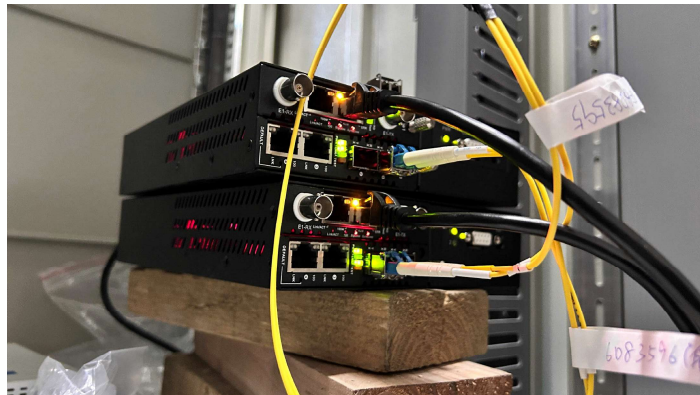
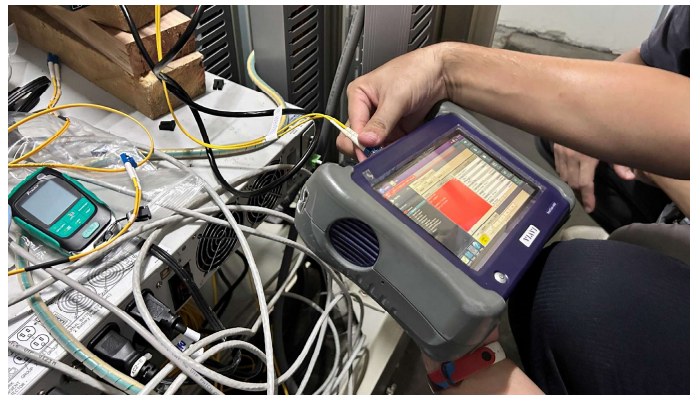
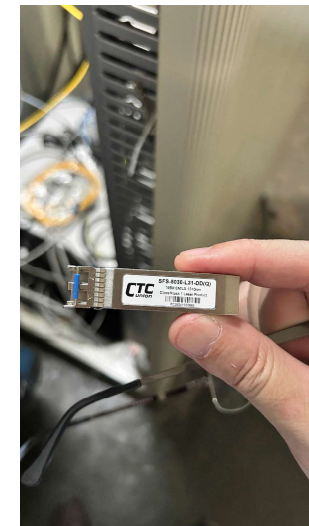
差動電驛無法直接使用於E1線路上，現場即使安裝光电轉換器  
及更換光电模組也無法順利測通  
圖左:光电轉換器  
圖中:信號dB測試，沒有反應  
圖右:嘗試更換光电模組

PLAN - A (電驛廠商加裝適當規格的轉換器):

測試材料到貨-2025/09/26

電驛廠商於台北DEMO ROOM測試 - 2025/09/29

通知台電安順S/S及中華電信配合 – 2025/10/01

現場安裝及測試 - 2025/10/03

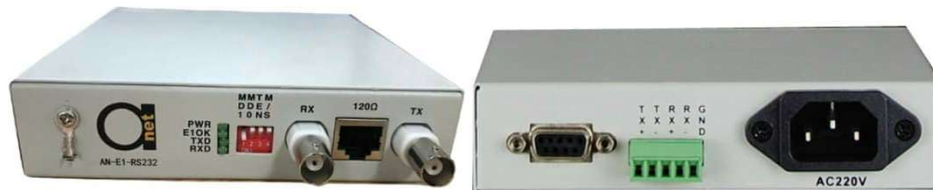
AN-E1-RS232: E1 RS232 Converter

單模光纖到RS-232/422/485轉換器

- 1 x SC光纖連接器
- 操作模式：點對點、冗餘和環形（半雙工）
- 半雙工/全雙工、雙向傳輸模式
- 自動RS-485數據流控制
- LED指示燈監控狀態

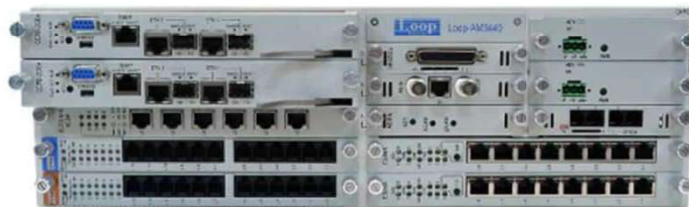
AM3440-C-CHPCa

## Loop-AM3440-C Access DCS-MUX

PLAN - B (如PLAN - A失敗，則需另外購買數據多工機MULTIPLEXER):
